**Affreschi nel chiostro del Convento  
di Santa Maria di Loreto nel comune di Toro, CB**

## **Scheda tecnica di restauro**

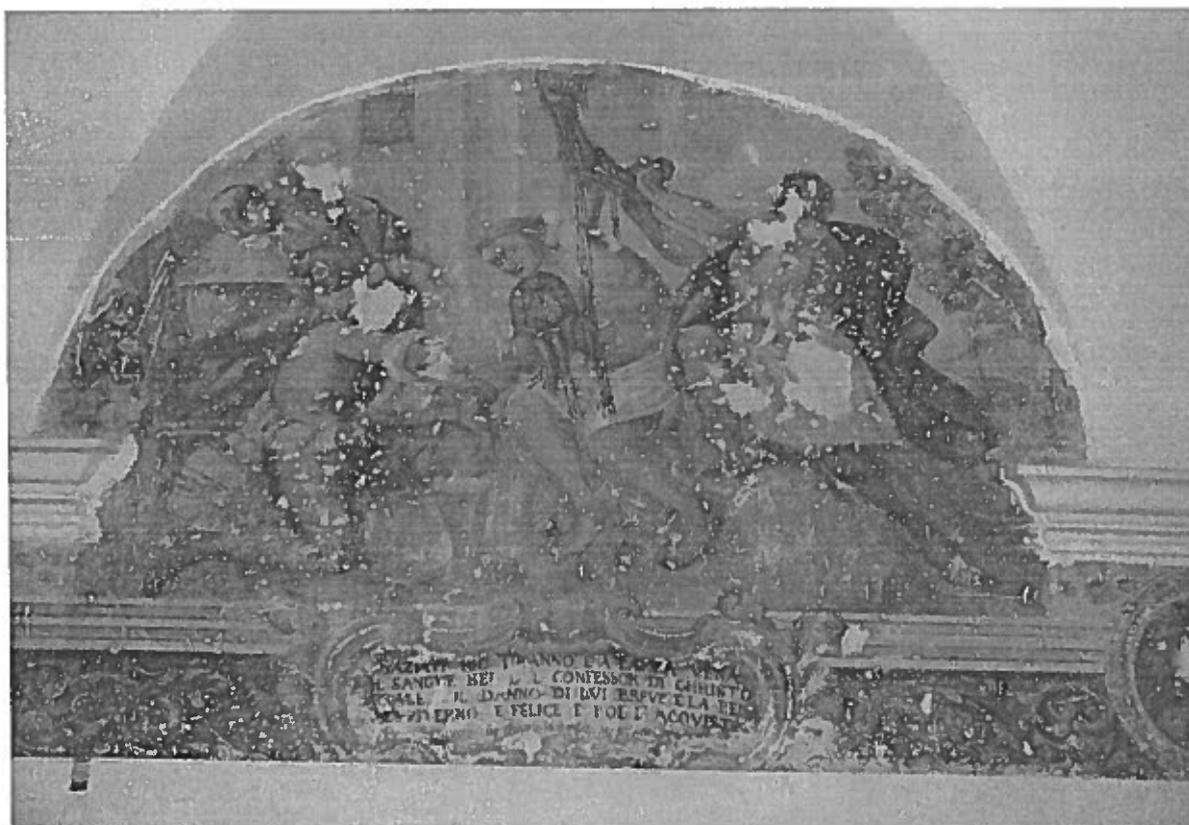
Tavole n.1 Pianta del chiostro sono localizzate le lunette dove è stata eseguita la reintegrazione pittorica.

Le lunette dove è stata eseguita la reintegrazione pittorica sono localizzate nell'allegata tavola 1 e sono le seguenti:

- N.1 del lato Ovest
- N.2 del lato Est
- N.3 del lato Est
- N.5 del lato Sud.
